Efectos de sitio producto del Terremoto Megathrust Mw 9.5 de 1960 en la ciudad de Valdivia

F. Campos ⁽¹⁾, C. Pásten ⁽²⁾, F. Ochoa ⁽²⁾, S. Ruiz ⁽³⁾, G. Valdebenito ⁽⁴⁾, D. Alvarado ⁽⁴⁾, F. Leyton ⁽⁵⁾, R. Moffat ⁽⁶⁾

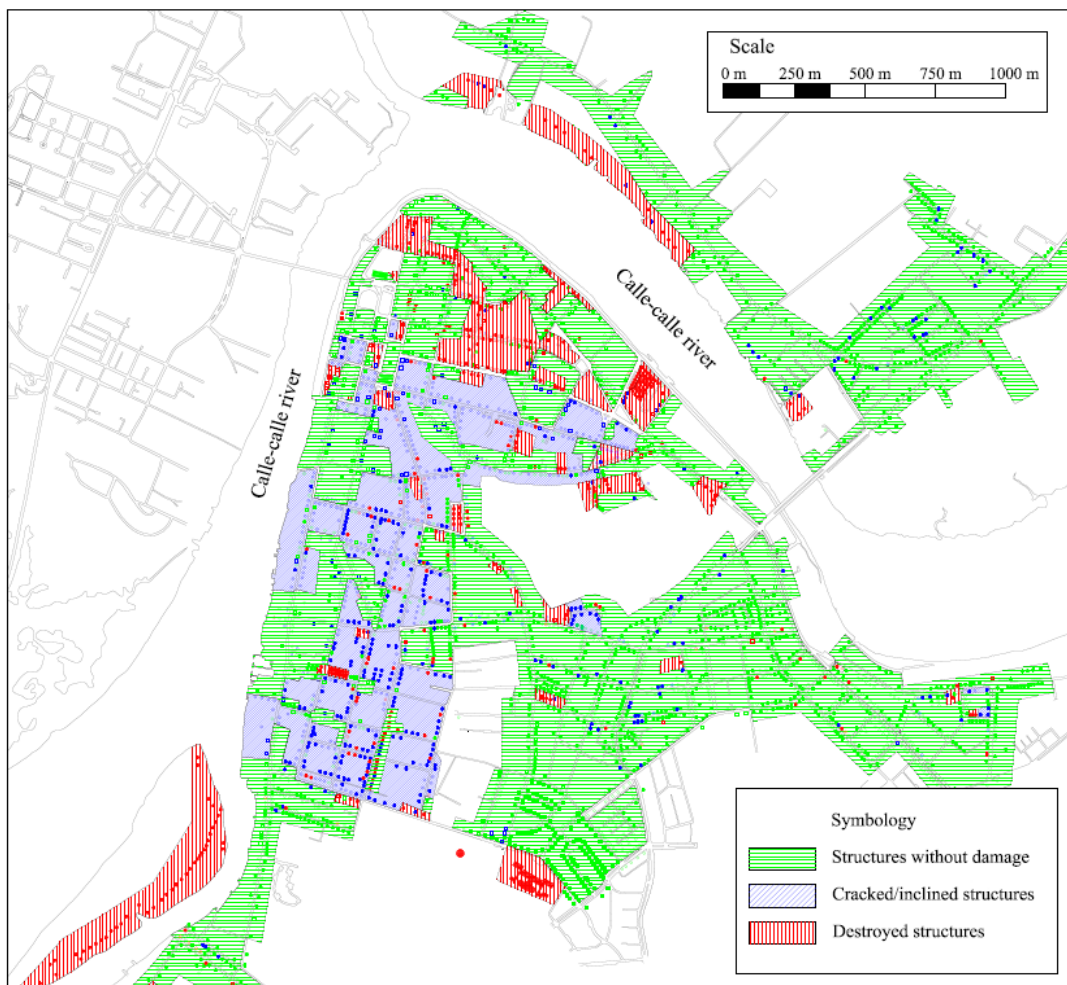
Las condiciones locales del sitio se correlacionan fuertemente con el daño estructural. La mayor parte del daño se concentró en las estructuras ubicadas sobre la unidad de relleno artificial: el 32% de las casas de albañilería de 2 pisos sobre el relleno fueron destruidas, junto con el 42% y el 32% de las casas de madera de uno y dos pisos, respectivamente. La unidad geológica que sigue en términos de daño fue la unidad de arcilla. En contraste, la unidad sobre la cual las estructuras experimentaron menores daños fue la de arena con grava y finos.

La Fig. 5 muestra la distribución de casas de madera, albañilería y hormigón en la ciudad indicando el estado de la estructura posterior al terremoto, clasificándola como sin daño, agrietada/inclinada o destruida. Este estudio considera 4.016 estructuras, de las cuales el 65% no sufrió daños, el 21% resultó inclinado o agrietado y el 14% fue destruido. La Tabla 1 muestra en detalle el número de estructuras por tipo sobre las diferentes unidades geológicas.

Fig. 5 – Daño estructural producto del terremoto de Valdivia de 1960.
