Efectos de sitio producto del Terremoto Megathrust Mw 9.5 de 1960 en la ciudad de Valdivia

F. Campos ⁽¹⁾, C. Pásten ⁽²⁾, F. Ochoa ⁽²⁾, S. Ruiz ⁽³⁾, G. Valdebenito ⁽⁴⁾, D. Alvarado ⁽⁴⁾, F. Leyton ⁽⁵⁾, R. Moffat ⁽⁶⁾

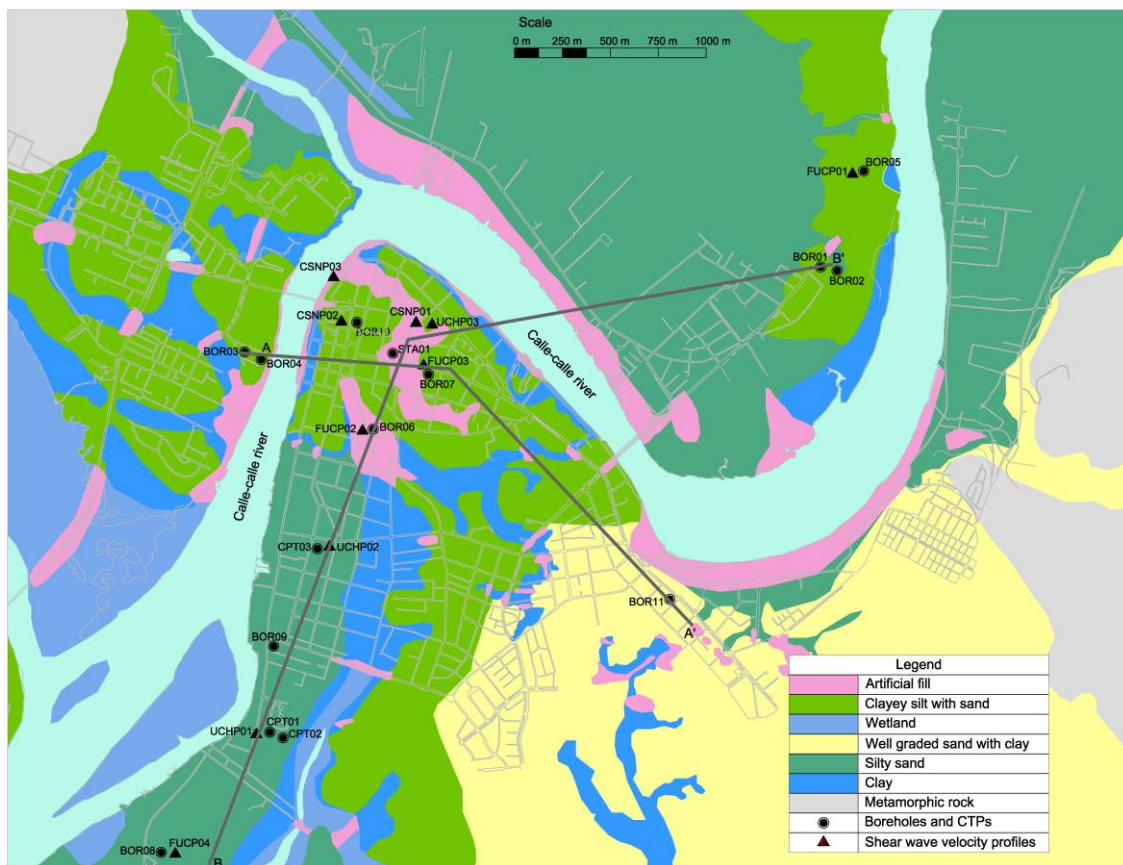
Fig. 2 – Superficie geológica de la ciudad de Valdivia.

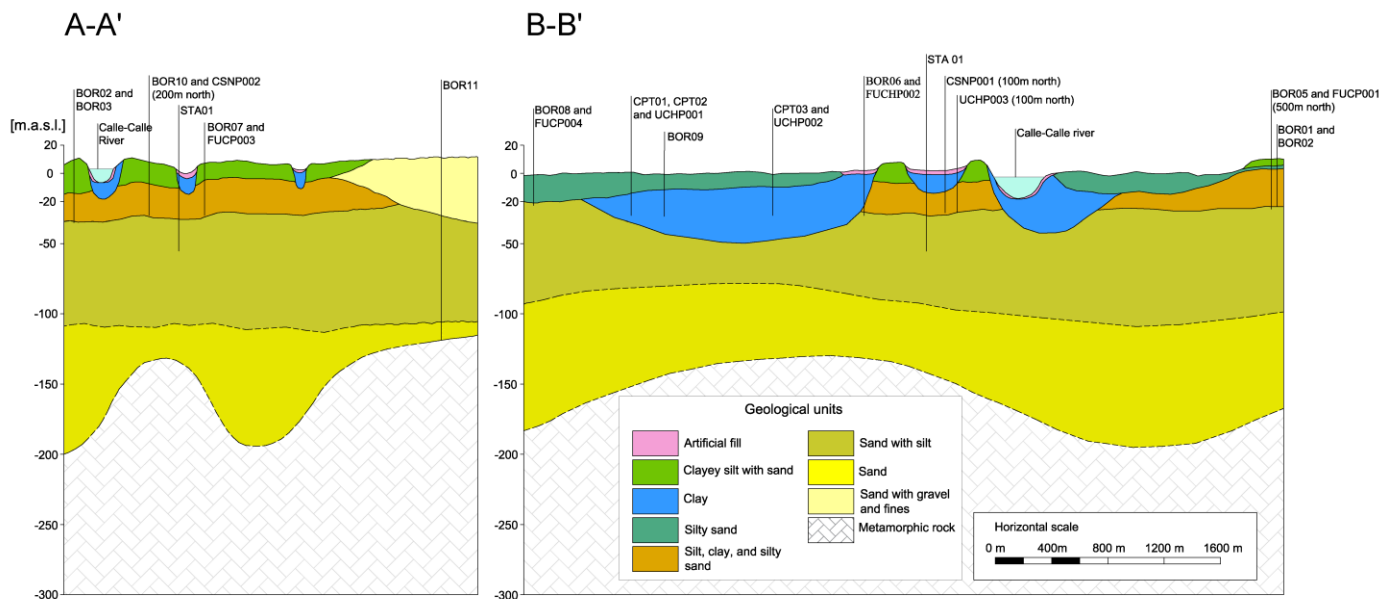
Usando como base de la información obtenida de los mapas geológicos de distintos autores [19, 20] y de la información geotécnica, construimos dos secciones representativas de la ciudad de Valdivia que incluyen las principales unidades geológicas descritas anteriormente (Fig.3). De acuerdo a los antecedentes disponibles, el único pozo que ha alcanzado la roca en la ciudad a una profundidad de 130 m es BOR11 presentado en las Fig. 2 y 3 [18].

Fig. 3 – Secciones transversales en la ciudad de Valdivia.

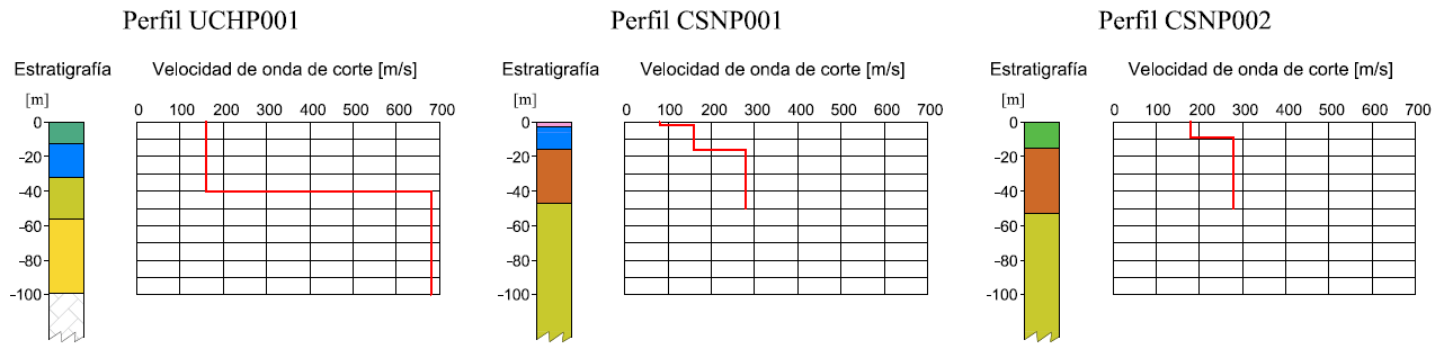
El perfil CSNP01 sobre el relleno artificial reconoce tres capas asociadas al relleno más superficial ($V_s = 80$ m/s), la arcilla ($V_s = 160$ m/s) y la unidad de limo-arcilla y arena limosa ($V_s = 280$ m/s). Este perfil de suelo clasifica como tipo de suelo D ($V_{s30} = 185$ m/s > 180 m/s).

El perfil CSNP02 reconoce dos capas, la primera asociada a la unidad de limo arcilloso con arena ($V_s = 180$ m/s) y la segunda asociada a la unidad de limo-arcilla y arena limosa ($V_s = 160$ m/s) y la unidad de limo, arcilla y arena limosa ($V_s = 280$ m/s). Este perfil de suelo se clasifica como tipo de suelo D ($V_{s30} = 240$ m/s > 180 m/s).

Fig. 4 – Perfiles de velocidad en la ciudad de Valdivia.

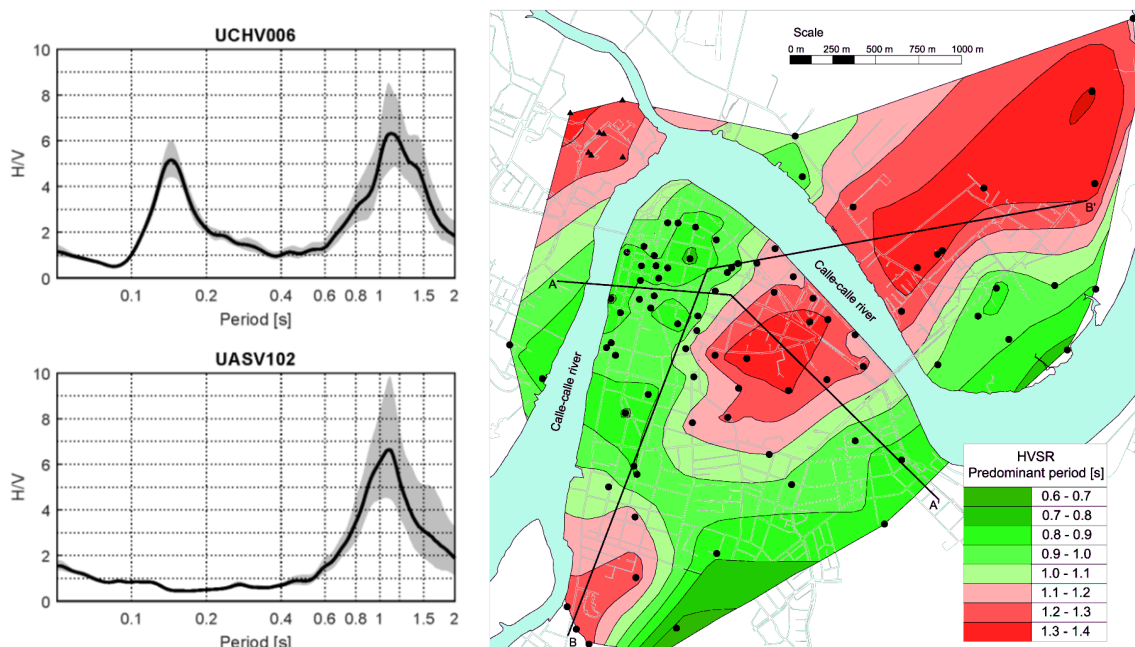
En la mayoría de los H/V analizados, se identificó un peak asociable al período predominante de vibración (Fig. 6). Las grandes amplitudes de los peaks de los H/V indican un fuerte contraste de impedancia entre los estratos superiores y la roca metamórfica subyacente. Algunos H/V muestran dos peaks de amplitud claros, que pueden atribuirse a un contraste de impedancia adicional, además del que existe con la roca subyacente. La Fig. 6 muestra un mapa de iso-periodos que resume los períodos predominantes del sector central de la ciudad de Valdivia. La distribución de los períodos predominantes no se correlaciona con la geología de la superficie (Figs. 2 y 6).

Fig. 6 – Períodos predominantes de vibración en la ciudad de Valdivia. Ejemplos de razones espectrales H/V e interpolación de períodos predominantes.

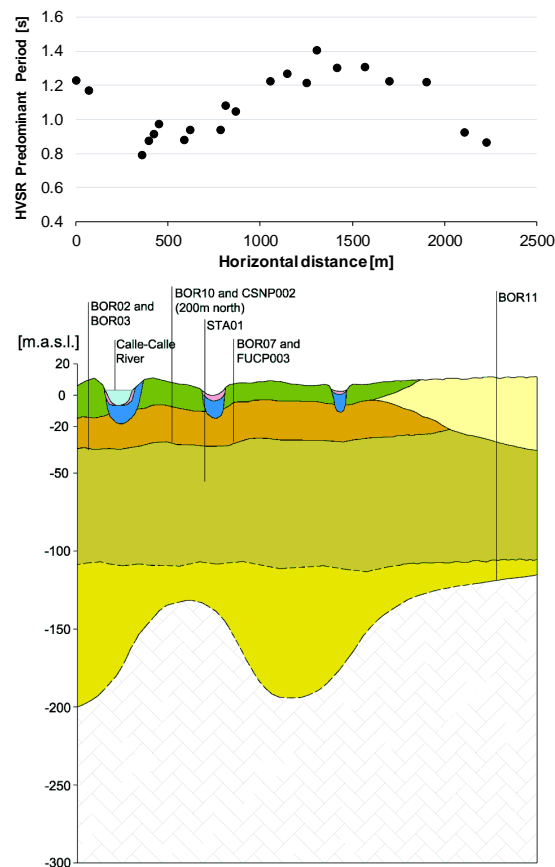
Fig. 7 – Relación entre el periodo predominante de vibración y la profundidad del basamento rocoso.

A partir del perfil transversal A-A' y los periodos predominantes obtenidos dentro de la ciudad de Valdivia, se estudió la relación entre la posición del basamento rocoso y el periodo predominante del suelo. La Fig. 7 muestra una relación inversa entre el periodo y la profundidad del basamento rocoso. Esta relación también fue verificada usando el método unidimensional de propagación de ondas en un medio multi-capa que considera estratos de suelo perfectamente horizontales. De acuerdo a esta relación ($H=T \cdot V_s/4$), la posición del basamento rocoso presenta una forma similar a la propuesta por Arenas et. al. [20] pero a una profundidad menor, lo que coincide con la información de uno de los sondajes presentados por Doyel et. al. [18] en ese mismo sector (BOR11 en Fig. 7) y que alcanza el basamento rocoso.
